Das Sanierungs- projekt „Burgruine Hohenfreyberg“

*wie das Büro für Burgenforschung
Dr. Zeune arbeitet – ein Bericht und
Einblick, statt einer „neutralen,
isolierten“ Leistungsbeschreibung*

Das Sanierungsprojekt Hohenfreyberg

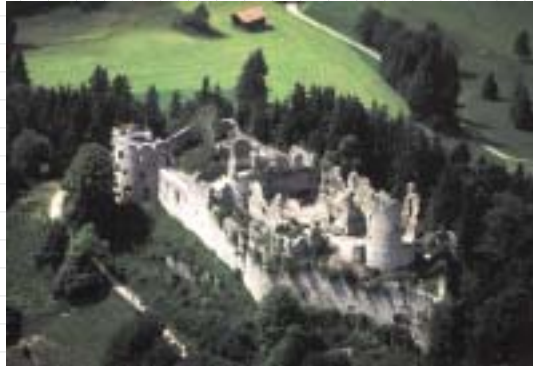
Auf diesem Luftfoto sieht man ein harmonisches Ineinander von grün und grau – Bewuchs und Gemäuer. Diese Romantik hat aber auch ihre zerstörerischen Seiten. (Luftfoto Klaus Leidorf, 1997)

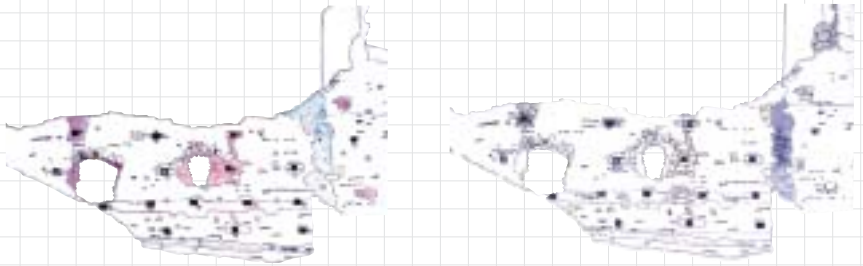
Südwand der Vorburg. Befundung und Schadenskartierung. Rot markiert die Schadensbilder, schwarz die Baubefunde.

Südwand der Vorburg. Sanierungskonzept. Gelb markiert Ergänzungen und Neuverfugungen, schwarz markiert „Tabuzonen“ für die Mauerer

Südwand der Vorburg vor und nach der Sanierung.

Aus Grundlage dieser *Befundungs- und Schadensblätter* wurden *Sanierungsblätter* entwickelt, auf denen für die Maurer exakt eingezeichnet wurde, was wo wie zu ergänzen oder erneuern war. Auf den Blättern waren zudem „Tabuzonen“ vermerkt – so konnte sichergestellt werden, dass die Maurer an diesen Stellen nicht versehentlich sanierten. Baufugen, die tatsächlich neu zu schließen waren, wurden bewusst um mehrere Zentimeter nach hinten versetzt, um sie als solche kenntlich zu machen. Obwohl es den Anschein machen könnte, dass die Erstellung von Befundungsblatt, Schadensblatt und Sanierungsplan sehr aufwändig ist, wurde schnell klar, dass die dadurch möglichen *gezielten Sanierungseingriffe* letztlich sehr viel Zeit und Geld sparten.

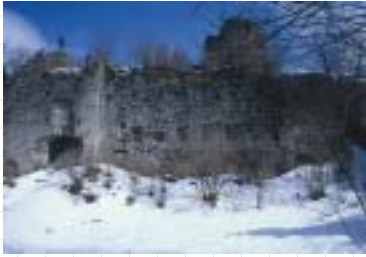
oben: Westtrakt (Tortrakt) der Kernburg vor und nach (rechts) der Sanierung.

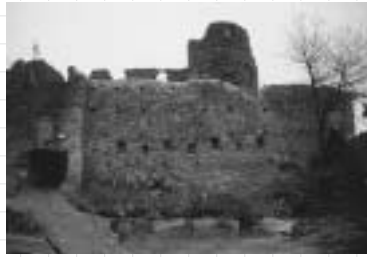
unten: Befundung und Schadenskartierung.
Gelb: Artilleriehäuschen um 1460.
Blau: Tortrakt um 1500. Rot: Schäden

gegen die ältere Kernburg lehnte. Es sollte den hier vorbeiführenden inneren Zugang sichern. Gemäß seiner spatenförmigen Schießscharten lässt sich der Baukörper auf 1460 datieren, Baumaßnahmen sind in der Tat für 1456 überliefert. Kurz nach 1500 wurde dieses Blockhaus in einen langen Gebäudetrakt integriert, der zusätzlich an seinem Nordende ein neues Haupttor zur Kernburg aufnahm. Dieser Bau trakt wies 1996 ein erschreckendes Schadensbild auf: Permanenter **Wasseraustritt** und **Spritzwasser** hatten den Mauerfuß ausgehöhlt, die Mauerkronen waren durch Wind, Regen und Frost aufgelöst und die Fugen ausgewaschen. Im südlichen Drittel klappte ein großes Loch, das bis zu den vermauerten Schießscharten hinabreichte.

Im Inneren des Gebäudetraktes hatte sich meterhoch der Schutt aufgetürmt und drückte auf den schadhaften Wandsockel, so dass sich die Außenwand nach außen zu neigen begann. In Abstimmung mit den Denkmalschutzbehörden und dem Statiker wurde beschlossen, den Gebäudetrakt noch vor der Sanierung händisch zu **entschütten**, um die Mauer statisch zu entlasten. Diese Maßnahme dauerte dank **archäologischer Begleitung** nur wenige Stunden: In geringer Tiefe kam eine gemauerte Plattform zutage, die verriet, dass es sich bei dem Schutt nicht um Verfallsschutt, sondern um bewusst eingebracht-

eine Schicht Sand, Lehm und Schotter gesichert und detailliert dokumentiert worden war. Statt dessen wurde die Maßnahme auf die Wiederherstellung des Gebäudesockels, das Schließen größerer Ausbrüche und tief ausgewitterter Fugen, die Erneuerung der Mauerkrone und eine gezielte Wasserführung beschränkt. Neuverfugungen an den Baunähten wurden wiederum zurückversetzt, wodurch alle *baugeschichtlichen Informationen* ablesbar blieben.

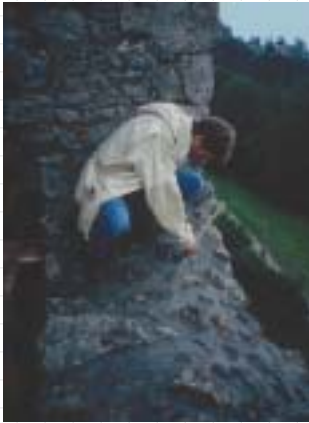
Schließen der Schwundrisse auf den Mauerkronen. Damit wird die Sanierung dauerhaften Schutz für das Gemäuer bringen.

Die *Mauerkronen* waren durch Frost und Feuchtigkeit weitgehend aufgebrochen. Sie wurden deshalb soweit es nötig war abgetragen und anschließend in der vorgefundenen Silhouette, jedoch mit einem beidseitigen Gefälle und größeren Steinplatten wiederhergestellt. Die Mauern selbst behielten dadurch ihre zerklüftete, bewegte Kontur. Der letzte Arbeitsschritt bei der *Mauerkronensanierung* war zugleich der wichtigste: feine Schwundrisse wurden durch händisches Nachwascheln geschlossen. Schnell zeigte sich, dass jede noch so gut vorbereitete Maßnahme nichts nutzt, wenn es an der Qualität der Ausführ-

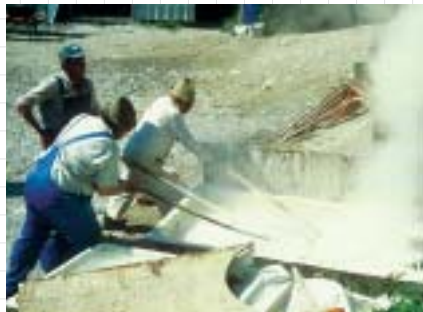
unten: Die Maurer beim – für Besucher auf der Burg spektakulären – Kalklöschen.

Bei der Ausführung der *Sanierungseingriffe* wurde sehr behutsam vorgegangen, man glich sich hier der mittelalterlichen Bautechnik an. So wurde im gleichen Stil und mit dem gleichen Material gemauert wie im 15. bis 17. Jh., Branntkalk, der vor Ort gelöscht wird, bildet die Hauptkomponente des modernen Kalkmörtels. Lediglich an den Mauerkronen, die eine geböschte und unregelmäßige Kontur erhalten haben, wurde – um die neuen Mauerabdichtungen wasserdichter zu machen – hochsulfatbeständiger Zement verwendet. Auf archäologische Eingriffe wurde weitgehend verzichtet, sie wurden nur dort vorgenommen, wo statische Maßnahmen dies erforderten.

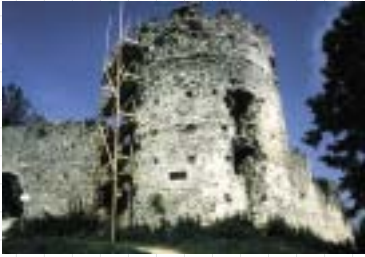
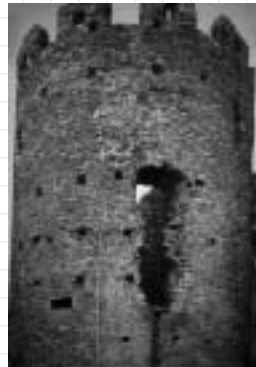
oben: das Artillerierondell während der Sanierung.

mitte: Befundung und Schadenskartierung. Unterteil um 1501. Zinnenkranz 1609–09

rechts: Großbildfoto vor der Sanierung. (Uwe Gaasch, 1995)

finanziell ruiniert. Aus der Verzweiflung heraus wurde ein zweiter Statiker hinzugezogen, mit dem zusammen stundenlang jeder Zentimeter des Risses vom Gerüst aus intensiv untersucht wurde. Dabei stießen wir in einer 1607–09 umgebauten Fensternische auf **Reparaturmörtel** aus dieser Zeit, der den Riss ungestört noch schloss. Dies bedeutete, dass es sich um einen **Setzungsris**s aus der Erbauungszeit des Rondells handelte, und dass sich seitdem nichts mehr bewegt hatte. Durch diese Erkenntnis konnte ein riesiger Geldbetrag eingespart werden.

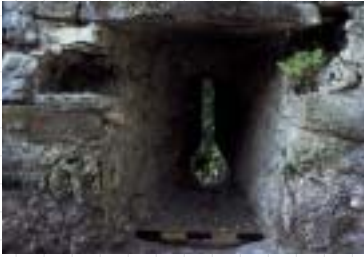
Schlüsselscharte aus Tuffstein in der Vorburg (um 1490). Daneben das steingerechte Aufmaß (Detail Innenansicht) einer anderen Schlüsselscharte (um 1510).

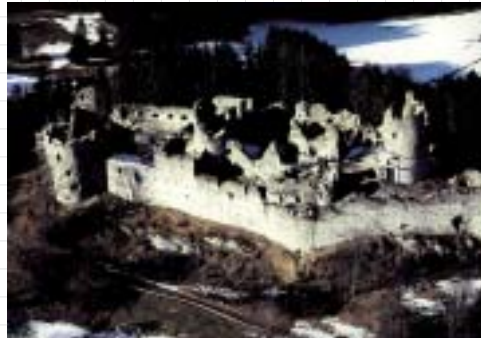
Luftansicht während der Sanierung des Rondells (links). Die Ruine ist weitgehend vom Bewuchs befreit. (Luftfoto Klaus Leidorf, 1997)

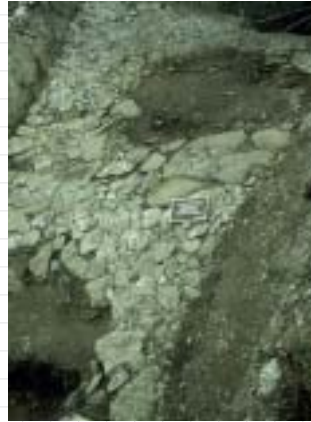
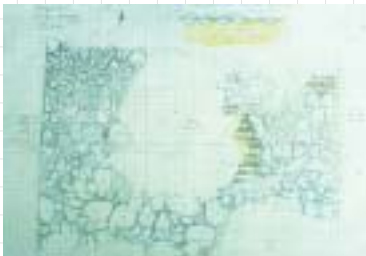
Ansicht und Zeichnung der Verdämmung mit Geschützplattform (1539–1549) gestört durch einen Schätzgräberschacht von 1970/80. Oben: Detail der Mönch- und Nonnenabdeckung mit Steinplattendeckung.

ten Schutt handelte. Man hatte zwischen 1539 und 1549 aus Furcht vor einem Beschuss aus Westen – wie auch auf der Nachbarburg Eisenberg – den Gebäudetrakt fast komplett mit Schutt verdämmt. Auf dem Schutt hatte man sinnvollerweise eine Plattform aus vermörtelten Dachziegeln und trocken aufgelegten Steinplatten installiert, die als Gefechtsstellung für leichte Artillerie dienen konnte. In den 80er Jahren hatte man in der Ostbastion von Eisenberg ähnlich viel Schutt vorgefunden, bei dessen Entfernung man auf ein Netz aus Binnenmauern stieß, die schachtartige Kleinräume bildeten, die aber keinerlei Verbindung untereinander aufwiesen. Exakt diese Maßnahme empfiehlt Albrecht Dürer in seiner 1527 erschienenen Befestigungslehre zum Schutz der Bastionen vor Artilleriebeschuss: das Einziehen eines versteifenden Netzwerks aus Binnenmauern und dessen Verdämmung durch Schutt. Offenbar inspirierte dieses damals vielbeachtete Traktat die Burgherren von Hohenfreyberg und Eisenberg zur Nachahmung. Vermutlich würden sich auch auf Hohenfreyberg beim Durchstoßen der Plattform ähnliche Binnenmauern finden.

Solche Verdämmungen sind burgenkundlich selten, daher wurde das Konzept kurzfristig geändert und der **Befund** in situ belassen, nachdem er durch

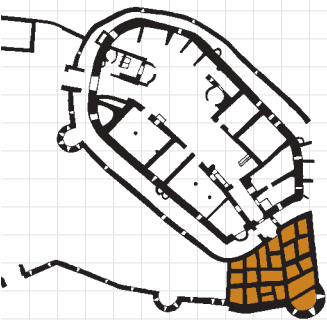
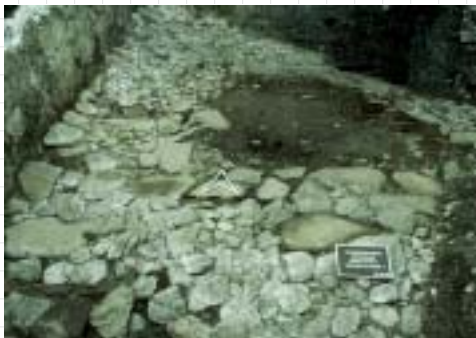
links: Grundriss der Burg Eisenberg. Farblich markiert die Versteifung und Verdämmung mit Artillerieplattform. Rechts daneben ein Foto der Kleinkammern.

oben: Artillerieplattform auf Hohenfreyberg, mit Störung (großes Loch) eines Schatzgräberschachtes

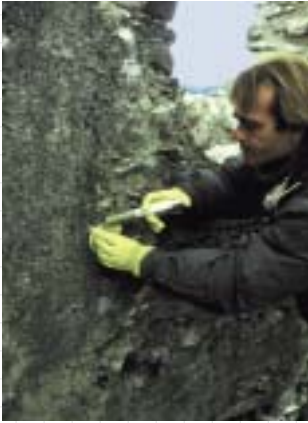
Thomas Starke, Restaurator
und Leiter eines Filialbüros
bei der Sicherung des Putzes.

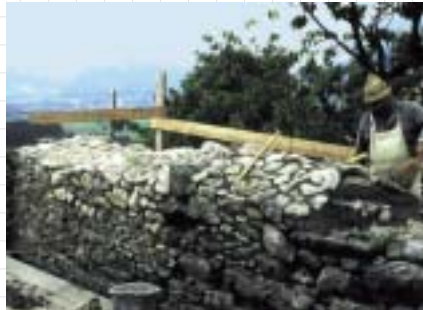
unten: Das Aufmauern der
neuen Mauerkronen am
Westtrakt der Hauptburg.
