Das Sanierungs- projekt „Burgruine Hohenfreyberg“

*wie das Büro für Burgenforschung
Dr. Zeune arbeitet – ein Bericht und
Einblick, statt einer „neutralen,
isolierten“ Leistungsbeschreibung*

Das Sanierungsprojekt Hohenfreyberg

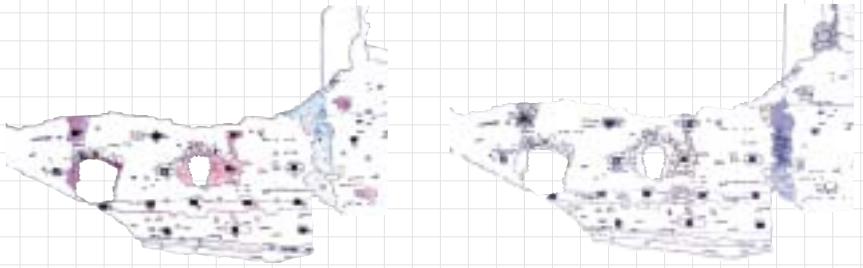
Südwand der Vorburg. Befundung und Schadenskartierung. Rot markiert die Schadensbilder, schwarz die Baubefunde.

Südwand der Vorburg. Sanierungskonzept. Gelb markiert Ergänzungen und Neuverfugungen, schwarz markiert „Tabuzonen“ für die Mauerer

Südwand der Vorburg vor und nach der Sanierung.

Aus Grundlage dieser *Befundungs- und Schadensblätter* wurden *Sanierungsblätter* entwickelt, auf denen für die Maurer exakt eingezeichnet wurde, was wo wie zu ergänzen oder erneuern war. Auf den Blättern waren zudem „Tabuzonen“ vermerkt – so konnte sichergestellt werden, dass die Maurer an diesen Stellen nicht versehentlich sanierten. Baufugen, die tatsächlich neu zu schließen waren, wurden bewusst um mehrere Zentimeter nach hinten versetzt, um sie als solche kenntlich zu machen. Obwohl es den Anschein machen könnte, dass die Erstellung von Befundungsblatt, Schadensblatt und Sanierungsplan sehr aufwändig ist, wurde schnell klar, dass die dadurch möglichen *gezielten Sanierungseingriffe* letztlich sehr viel Zeit und Geld sparten.

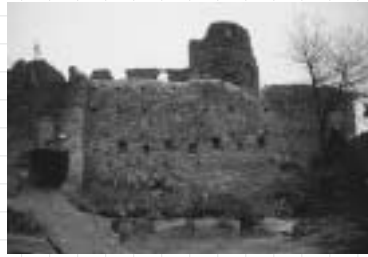
oben: Westtrakt (Tortrakt) der Kernburg vor und nach (rechts) der Sanierung.

Nachdem die Sanierung des Artillerierondells einen zufriedenstellenden Stand erreicht hatte, folgte das erste schwierige Bauteil: der laut **statischer Prioritätenliste** akut einsturzgefährdete Westtrakt der Kernburg. Dieses mächtige Gebäude bildet einen zur Vorburg quergestellten Tortrakt und zieht somit den Blick schon beim Durchschreiten des Vorburgtores auf sich.

eine Schicht Sand, Lehm und Schotter gesichert und detailliert dokumentiert worden war. Statt dessen wurde die Maßnahme auf die Wiederherstellung des Gebäudesockels, das Schließen größerer Ausbrüche und tief ausgewitterter Fugen, die Erneuerung der Mauerkrone und eine gezielte Wasserführung beschränkt. Neuverfugungen an den Baunähten wurden wiederum zurückversetzt, wodurch alle *baugeschichtlichen Informationen* ablesbar blieben.

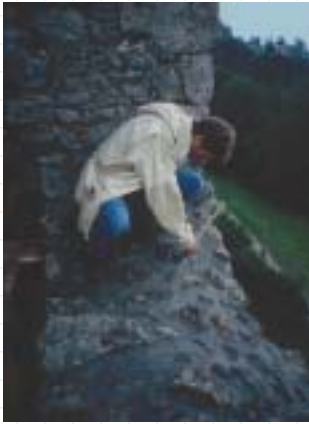
Schließen der Schwundrisse auf den Mauerkronen. Damit wird die Sanierung dauerhaften Schutz für das Gemäuer bringen.

Die *Mauerkronen* waren durch Frost und Feuchtigkeit weitgehend aufgebrochen. Sie wurden deshalb soweit es nötig war abgetragen und anschließend in der vorgefundenen Silhouette, jedoch mit einem beidseitigen Gefälle und größeren Steinplatten wiederhergestellt. Die Mauern selbst behielten dadurch ihre zerklüftete, bewegte Kontur. Der letzte Arbeitsschritt bei der *Mauerkronensanierung* war zugleich der wichtigste: feine Schwundrisse wurden durch händisches Nachwascheln geschlossen. Schnell zeigte sich, dass jede noch so gut vorbereitete Maßnahme nichts nutzt, wenn es an der Qualität der Ausführ-

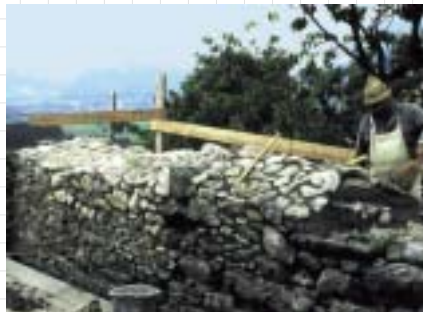
unten: Das Aufmauern der
neuen Mauerkronen am
Westtrakt der Hauptburg.
